## Rehabilitación protésica oral en paciente con labio y paladar hendido

### Caso clínico

Prosthetic rehabilitation of a patient with cleft lip and palate

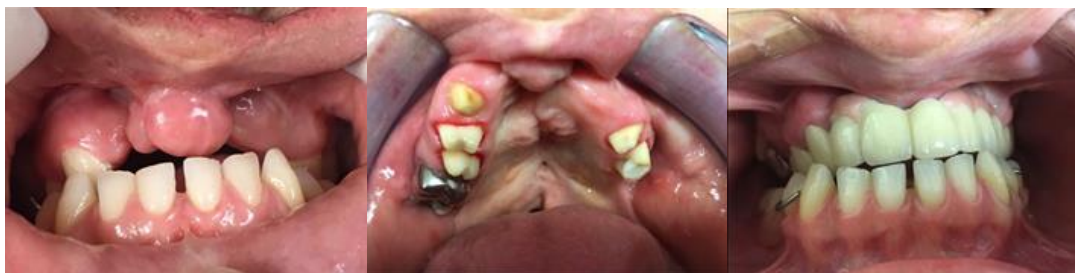
Vista frontal

Tallado de piezas pilares

Fotografía final

de la hiperplasia gingival con radio bisturí, se elaboró un encerado de diagnóstico, reparación de las piezas 13 y 25 y tallado de las piezas 14, 15 y 26, ajuste e impresión con cofias y polisulfuros, colocando una gasa en la zona de las fisuras para evitar que el material de impresión ingresara a la cavidad nasal, una vez obtenidos los modelos fueron transferidos a un articulador y se mandaron al laboratorio para que se fabricara el metal de la prótesis, al verificarse que el metal sellara se seleccionó el color y se regresó al laboratorio para el montaje de la porcelana, posteriormente se realizó la prueba de cerámica donde se revisó la oclusión, tamaño, forma y color complementándose con porcelana rosa en fondo de saco, después se mandó glasear y por último se cementó la prótesis fija de 11 unidades de metal porcelana con ionómero de vidrio tipo I. Al terminar se le realizó una prótesis removible bilateral inferior de acrílico, todo esto se realizó con firma previa de consentimiento informado. Al efectuar pruebas de oclusión la paciente refirió comodidad y aceptación de la prótesis, la porcelana rosa que se colocó a nivel de fondo de saco mejoró la línea de la sonrisa, a pesar de que la mordía cruzada posterior continúa presente se logró estabilizar la oclusión de la paciente.
